101.05.07雪山隧道交通事故 火燒車事件處理及檢討簡報

報告單位：國道高速公路局

中華民國101年5月10日

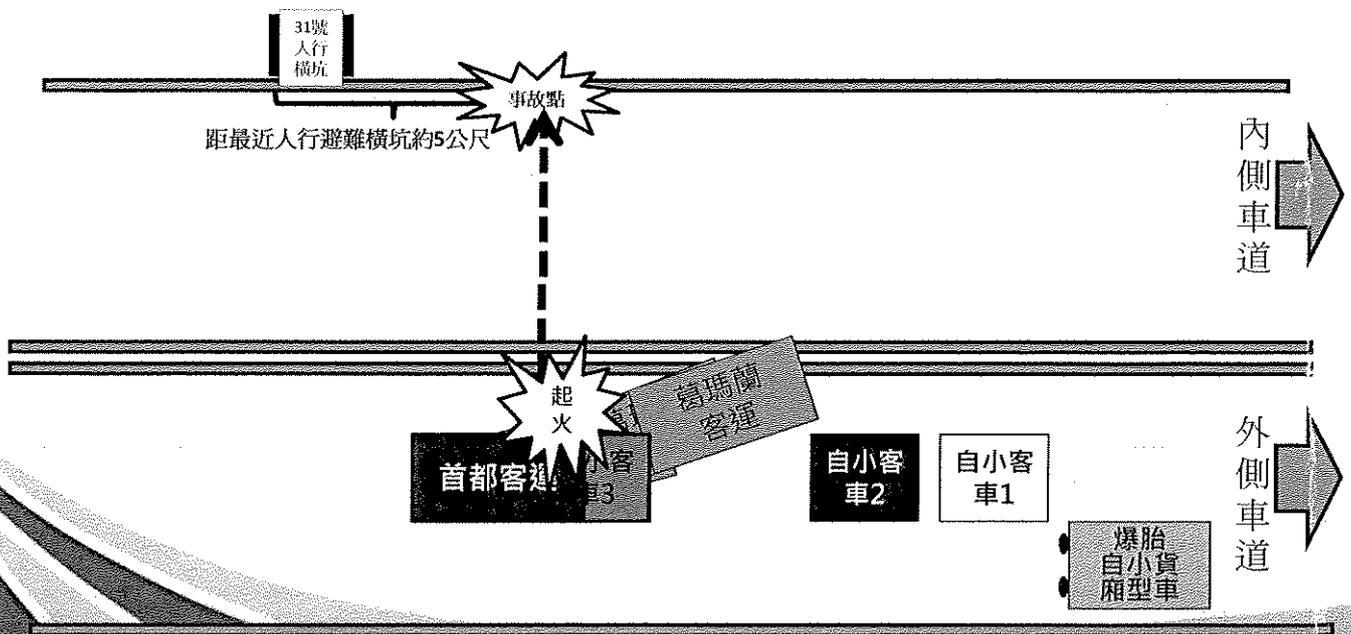
• 南下(往宜蘭)26k事故現場示意圖

- 國道5號雪山隧道南下26K處，於101年5月7日13時27分，因前方自小貨箱型車爆胎故障，後方兩輛小客車及葛瑪蘭客運大客車陸續減速閃避前方故障車。
- 其後之首都客運大客車疑似未保持安全車距之故，連續追撞前方小客車及葛瑪蘭客運，而後首都客運大客車及小客車隨即發生起火情形。

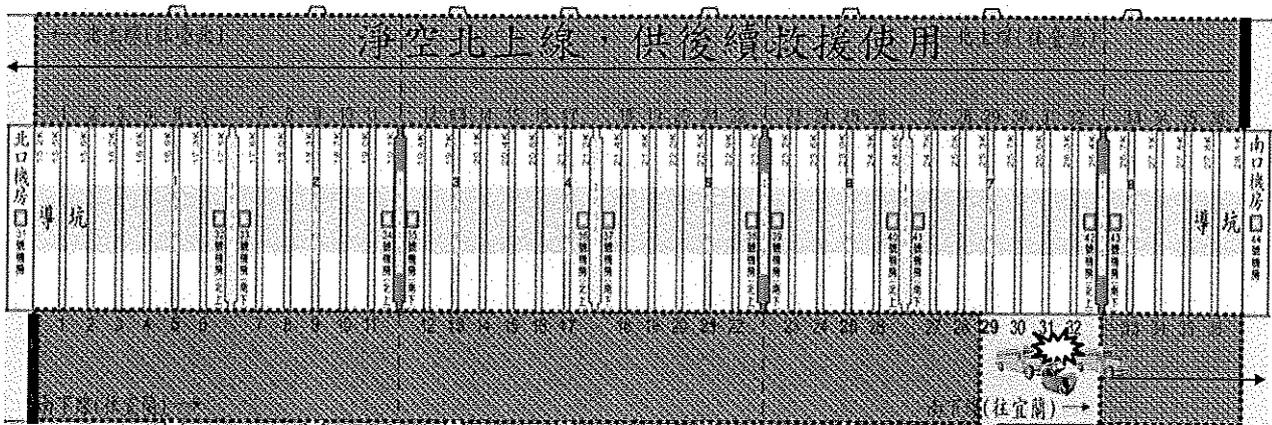
- 車輛順行駛離現場
- 車輛靠兩側停靠
- 交維封閉管制

淨空事件下游，供後續排煙使用

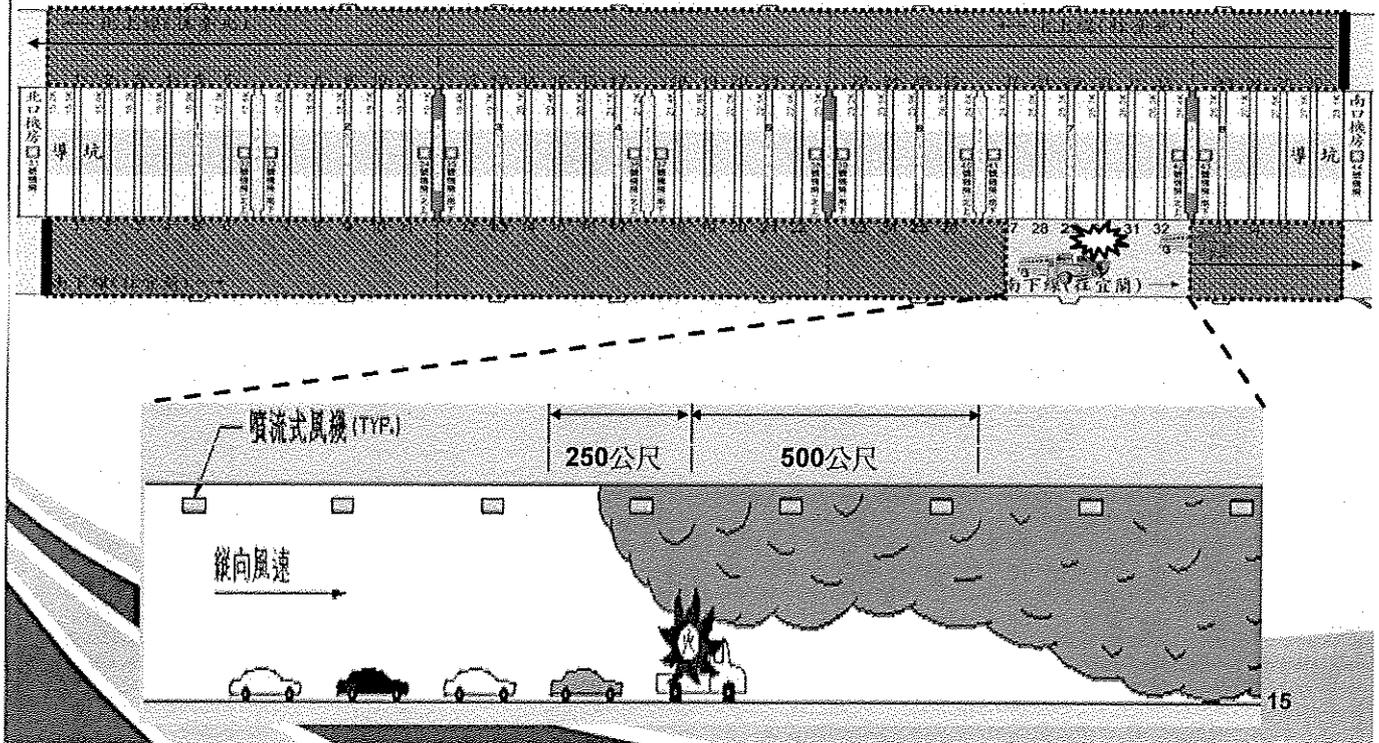
- 逃生模式與煙層控制

- 火警運轉模式
 - 第一階段為逃生模式
 - 隧道內縱向風速維持2m/s，以防止煙霧逆流，火災上游250公尺及下游500公尺範圍內之風機停止，減少對煙層之擾動，以利人員逃生避難。
